Demontage Peugeot P108 op een zwoele winterdag op een keukentafel in Leersum

Door: Arjan

Eerder verschenen in Peu de Tout 49 juli 2004

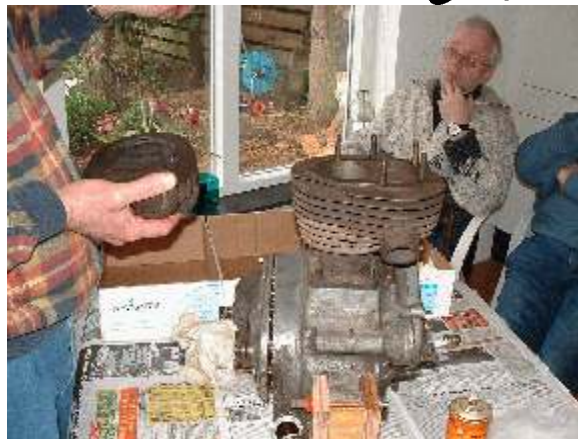
De kop moet gevlakt worden op een glazen plaat met slijppoeder zoals amaril en olie of waterproofschuurpapier met olie.
